Fiche d'identité

Date de construction : entre 1900 et 1945

Maison construction pierre, moellon, béton ou briques sur 3 niveaux (sous-sol avec cave et vide sanitaire – RDC et R+1)

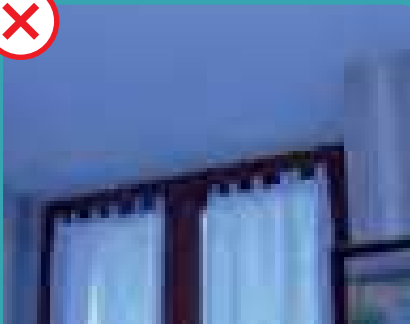
Absence d'entrée d'air sur les menuiseries

- ▶ Etanchement ponctuel des passages de réseaux
- ▶ Rouvrir les grilles d'air du vide sanitaire pour évacuer le radon et mettre en place un extracteur mécanique pour accélérer le mouvement d'air
- ▶ Etanchement de la porte d'accès à la cave
- ▶ Mettre en place des entrées d'air sur les menuiseries des pièces sèches
- ▶ Remplacer le plancher bois existant par un revêtement de sol souple ou un carrelage.

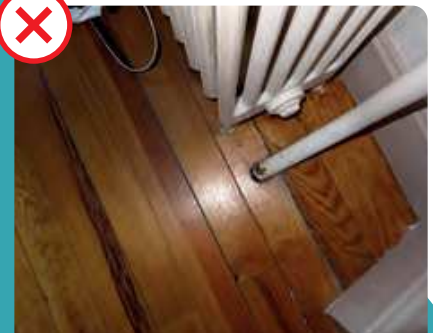
Passage de réseau de chauffage du sous-sol au rdc

- ▶ Etanchement des passages de réseaux
- ▶ Mise en place d'un isolant sous le parquet bois.
- ▶ Mise en place d'un extracteur dans la cave.
- ▶ Ouverture des grilles d'air du vide sanitaire

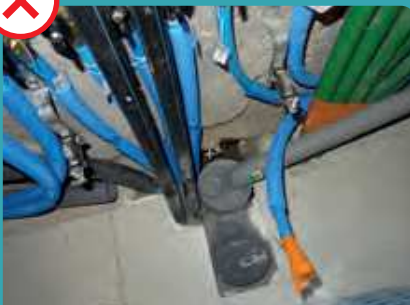
Passage de réseau dans le sol
