Fiche d'identité

Date de construction : entre 1900 et 1945

Maison construction pierre, moellon, béton ou briques sur 3 niveaux (sous-sol avec cave et vide sanitaire – RDC et R+1)

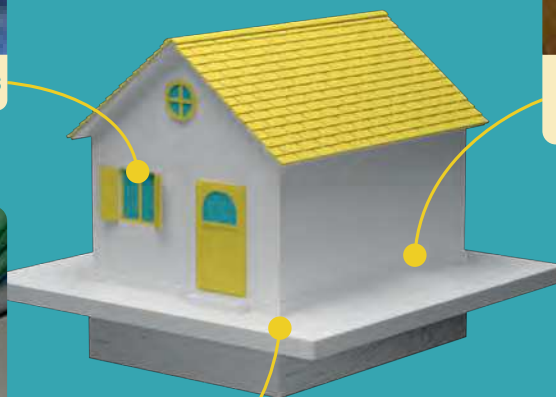
Passage de réseau dans le sol

- ▶ Etanchement ponctuel des passages de réseaux
- ▶ Rouvrir les grilles d'air du vide sanitaire pour évacuer le radon et mettre en place un extracteur mécanique pour accélérer le mouvement d'air
- ▶ Etanchement de la porte d'accès à la cave
- ▶ Mettre en place des entrées d'air sur les menuiseries des pièces sèches
- ▶ Remplacer le plancher bois existant par un revêtement de sol souple ou un carrelage.

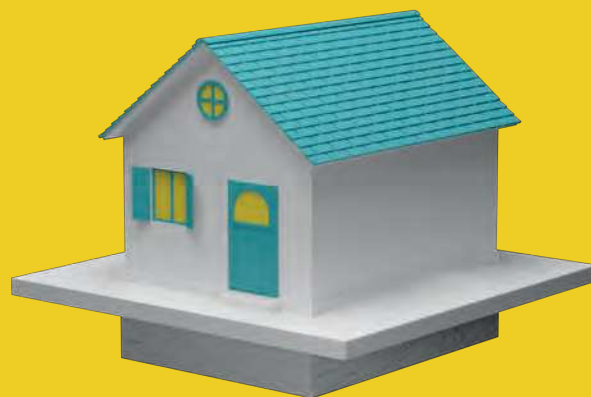
Le taux de radon mesuré après travaux est encore beaucoup trop élevé par rapport aux 300Bq/m³ de référence. Mais la concentration en radon a été divisée par deux bien que le propriétaire n'ait pas réalisé tous les travaux préconisés. En effet, il n'a pas mis d'entrée d'air sur les menuiseries et n'a pas remplacé le plancher bois. La mise en place d'un isolant sous le plancher n'empêche pas le radon de pénétrer dans la maison. L'étanchement de la porte d'accès à la cave n'a pas été non plus réalisé.

- ▶ Etanchement des passages de réseaux
- ▶ Mise en place d'un isolant sous le parquet bois.
- ▶ Mise en place d'un extracteur dans la cave.
- ▶ Ouverture des grilles d'air du vide sanitaire

Le propriétaire doit donc poursuivre la réalisation des autres travaux préconisés pour atteindre un taux de radon acceptable.
